**Bräcke Diakoni Nyhälsan, filial Forserum**  
**Lillsjövägen 12, 571 77 Forserum, Sverige**

TD-avtalspart: Region Jönköpings län  
Inventering: 2020-01-23 (Vårdcentral)  
Vald inventeringsnivå: Standard plus  
Startad: 2020-01-23 10:30 av titti eklund@rjl.se

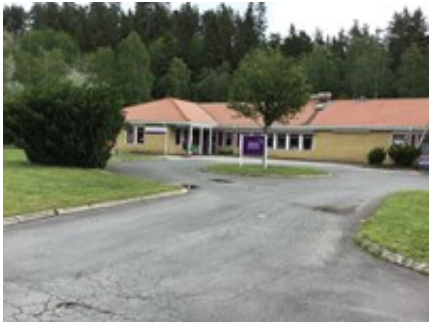
| Av- och påstigning / Gångväg till entré | | Gångväg | Tydlig hänvisning till entré | ja (S) | | |
| | | | Belysning | ja (S) | | |
| | | | Underlag | hårdgjort, jämnt (S) | | |
| | | | Risk att förväxla gångväg och cykelbana | nej (S) | | |
| | | | Ränndal | finns inte | | |
| | | | Lutning längsled | 0 % | | |
| | | | Lutning sidled | 0 % | | |
| | | | Bredd | 3 m | | |

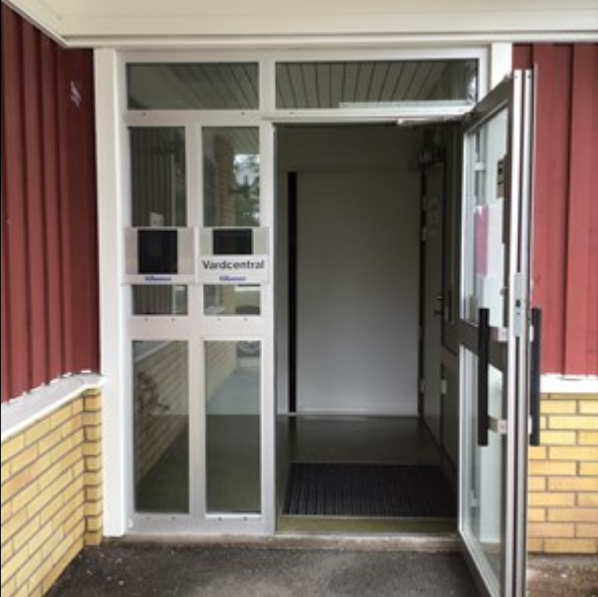
| Ingång / Yttre dörr / Yttre slagdörr / Dörren utifrån | Dörrbredd | | | Dörröppningens fria bredd | 89 | cm | |

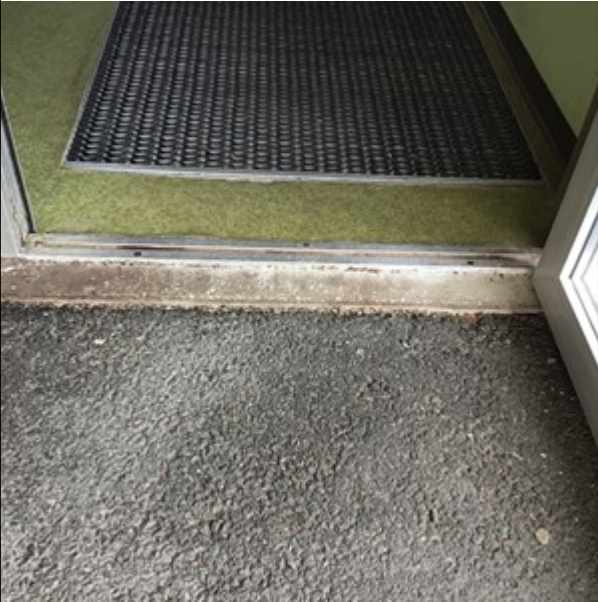
| | Tröskel | | | Tröskelhöjd från utsidan | 20 | mm | <b>Information om BBR:s byggregler:</b><br>Trösklar ska undvikas. Om det måste finnas en tröskel i entrédörren ska den vara max 2 cm hög och avfasad. Hänsyn tas till branddörrar/utrymningsdörrar.<br><br><b>Anmärkning:</b><br>Tröskeln är för hög och avfasning utifrån saknas. |
| | | Vertikal tröskelhöjd från utsidan | | | 20 | mm | |
| | | Avfasning från utsidan | | | | | |

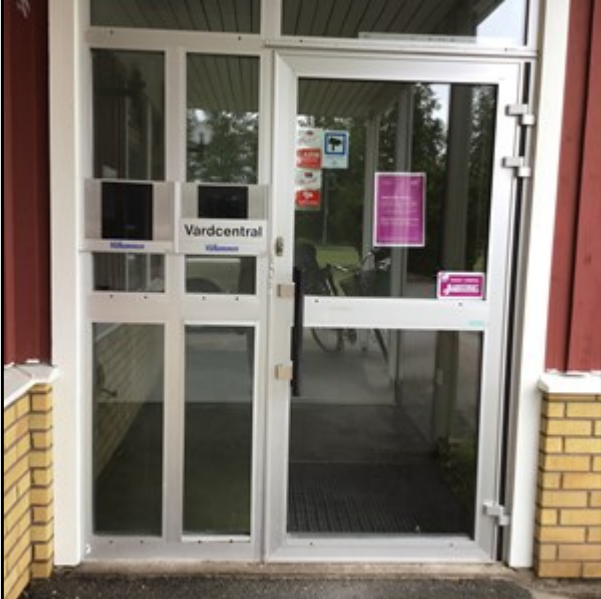
| Ingång / Yttre dörr / Yttre slagdörr / Dörren utifrån / Kontrast | Dörrblad mot vägg | Ljushetskontrast dörrblad mot vägg (exakt mått) | 0,40 | NCS | |
| | Upptäckbar | Dörren är lätt att upptäcka | ja | | |
| Ingång / Yttre dörr / Yttre slagdörr / Dörren utifrån / Stor glasyta på dörren | Centralt placerad balk | Höjd över underlag | 105 | cm | <b>Information om BBR:s byggregler:</b><br>Stora glaspartier ska vara markerade i ögonhöjd för sittande 90 cm och för stående 150 cm över mark. Alternativ till två markeringar kan vara en minst 40 cm bred markering över glasytor, markeringen ska i detta fall vara tvåfärgad.<br><br><b>Anmärkning:</b><br>Markeringen över dörrens övre glasparti har inte tillfredsställande kontrast mot bakomliggande yta. |

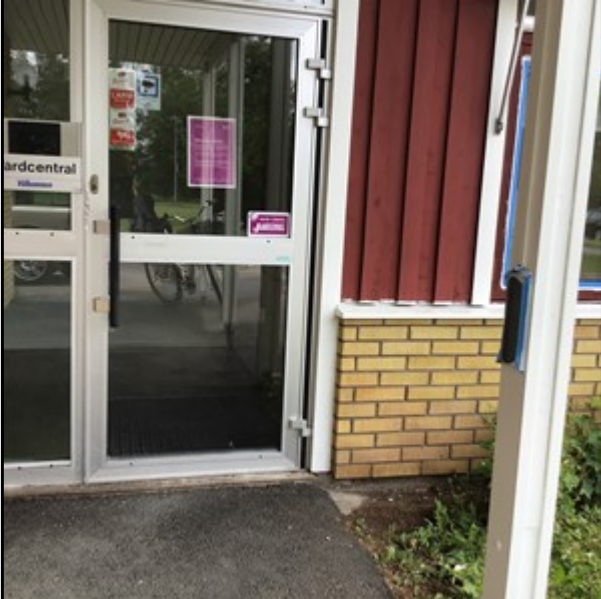
| Ingång / Yttre dörr / Yttre slagdörr / Öppnande av dörr / Öppnande av dörr utifrån | | Höjd på dörröppnarens undre kant | 98 | cm | |
| | | Höjd på dörröppnarens övre kant | 112 | cm | |
| | | Dörröppnarens placering från hinder | 60 | cm | |
| | | Ljushetskontrast (exakt mått) | 0,60 | NCS | |
| | | Dörröppnarens ljushetskontrast | bra | | |
| | | Passagetid | 10 | s | |
