Läkarhuset Tranås
Vasagatan 1, 573 31 Tranås, Sverige

TD-avtalspart: Region Jönköpings län
 Inventering: 2021-09-07 (Vårdcentral)
 Vald inventeringsnivå: Standard plus
 Startad: 2021-09-07 12:25 av titti.eklund@rjl.se

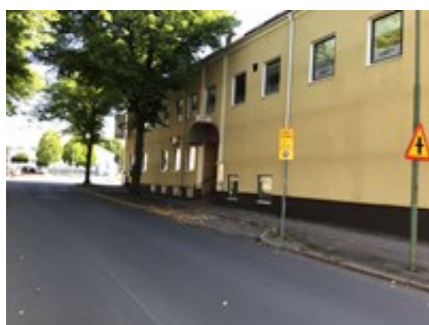
Ingång - Huvudingång / Verksamhetsskylt / På vägg bredvid dörr / Plan skylt	Ytan framför plan entréskylt	Lutning längsled	0 %	
		Lutning sidled	0 %	
	Plan skylt på vägg bredvid dörr	Höjd underkant	130 cm	
		Höjd överkant	250 cm	
		Ljushetskontrast (exakt mått)	0,60 NCS	
		Ljushetskontrast mot bakgrund	bra	
		Textstorlek (versaler)	30 mm	
		Utformning	text	
		Belyst skylt	ja (S)

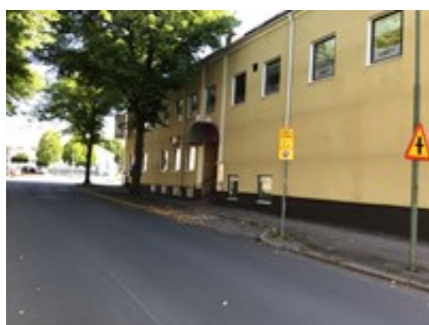
Ingång - Huvudingång / Trappa utomhus	Utformning	Beläggning	hårdgjord, jämn			
		Antal trappsteg till vilplan		7 st		
		Bredd		160 cm		
		Stegdjup		30 cm		
		Öppning mellan plansteg	nej			
	Ljushetskontrast första steget (exakt mått)		0 NCS		Information om BBR:s byggregler: Översta och nedersta trappsteget i varje trapplopp ska vara kontrastmarkerat (0,40 NCS), antingen hela trappsteget eller stegets framkant. Anmärkning: Trappans steg saknar ljushetskontrast.	
	Ljushetskontrast första steget	saknas				
	Ljushetskontrast sista steget (exakt mått)		0 NCS		Information om BBR:s byggregler: Översta och nedersta trappsteget i varje trapplopp ska vara kontrastmarkerat (0,40 NCS), antingen hela trappsteget eller stegets framkant. Anmärkning: Trappans steg saknar ljushetskontrast.	
	Ljushetskontrast sista steget	saknas				
	Alternativ till trappa	Kompenseras av	alternativ väg

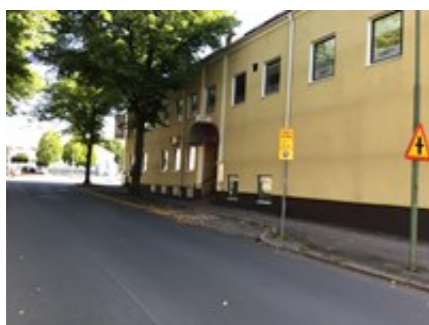
Ingång - Huvudingång / Trappa utomhus / Ledstång vänster sida	En ledstång	Höjd	95	cm	
		Sträckning förbi nedersta delen	20	cm	
		Sträckning förbi översta delen	80	cm	
		Greppvänlig	ja		
		Ledstång som löper oavbrutet	ja		
		Möjlighet att hålla förbi infästningar	ja		
		Ljushetskontrast (exakt mått)	0,60	NCS	
		Ljushetskontrast	bra		
Ingång - Huvudingång / Trappa utomhus / Ledstång höger sida	En ledstång	Höjd	95	cm	
		Sträckning förbi nedersta delen	20	cm	
		Sträckning förbi översta delen	80	cm	
		Greppvänlig	ja		
		Ledstång som löper oavbrutet	ja		
		Möjlighet att hålla förbi infästningar	ja		
		Ljushetskontrast (exakt mått)	0,60	NCS	
		Ljushetskontrast	bra		
Ingång - Huvudingång / Yttre dörr / Yttre slagdörr	Yta framför dörr	Längd	160	cm	
		Bredd	190	cm	
		Lutning längsled	0	%	
		Lutning i sidled	0	%	
		Underlag	hårdgjort, jämnt (S)

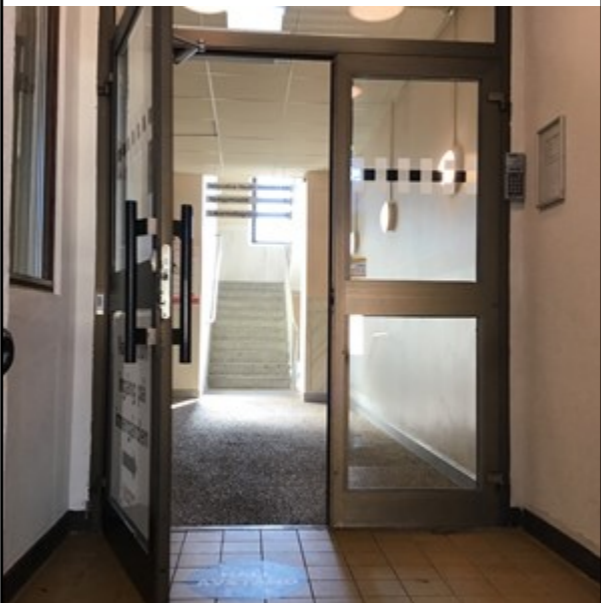
<p>Ingång - Huvudingång / Yttre dörr / Yttre slagdörr / Dörren utifrån</p>	<p>Dörrbredd</p>

<p>Dörröppningens fria bredd</p>	<p>90 cm</p>	
<p>Ingång - Huvudingång / Yttre dörr / Yttre slagdörr / Dörren utifrån / Kontrast</p>	<p>Dörrblad mot vägg</p>

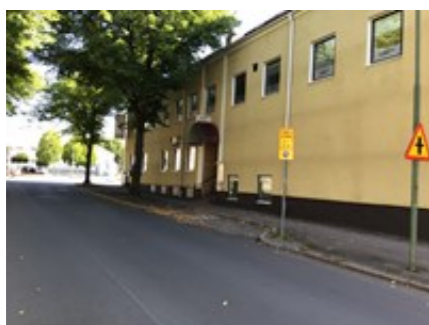
Ingång - Huvudingång / Yttre dörr / Yttre slagdörr / Dörren utifrån / Stor glasyta på dörren	Lägre placerad balk	Höjd över underlag	100	cm	
		Storlek (höjd)	15	mm	
	Flerfärgad markering för stående	Höjdplacering	150	cm	
		Markeringens storlek (höjd)	15	mm	
		Ljushetskontrast mellan färger (exakt mått)	0,70	NCS	
	Ljushetskontrast mellan markeringens färger	bra			
Ingång - Huvudingång / Yttre dörr / Yttre slagdörr / Dörren utifrån / Glasyta vid sidan av dörr	Lägre placerad balk	Höjd över underlag	100	cm	
		Storlek (höjd)	15	mm	
	Flerfärgad markering för stående	Höjdplacering	150	cm	
		Markeringens storlek (höjd)	15	mm	
		Ljushetskontrast mellan färger (exakt mått)	0,70	NCS	
	Ljushetskontrast mellan markeringens färger	bra			
Ingång - Huvudingång / Yttre dörr / Yttre slagdörr / Öppnande av dörr / Öppnande av dörr utifrån	Dörröppnare utanför dörr	Höjd på dörröppnarens undre kant	86	cm	
		Höjd på dörröppnarens övre kant	110	cm

Dörröppnarens placering från hinder	10	cm	
		Ljushetskontrast (exakt mått)	0,40	NCS	
		Dörröppnarens ljushetskontrast	bra		
		Passagetid	10	s	
					<p>Information om BBR:s byggregler: Dörröppnare ska placeras minst 70 cm, gärna 1 meter från hörn eller andra hinder. Dörröppnare ska finnas både utanför och innanför dörren.</p> <p>Anmärkning: Dörröppnaren på utsidan av dörren är placerad för nära hinder. Utrymmet vid dörröppnaren är trångt.</p>
				<p>Information om BBR:s byggregler: Rekommenderad tid är 15 sek om inte säkerhetssensor finns.</p> <p>Anmärkning: Passagetiden är för kort och säkerhetssensor saknas.</p>

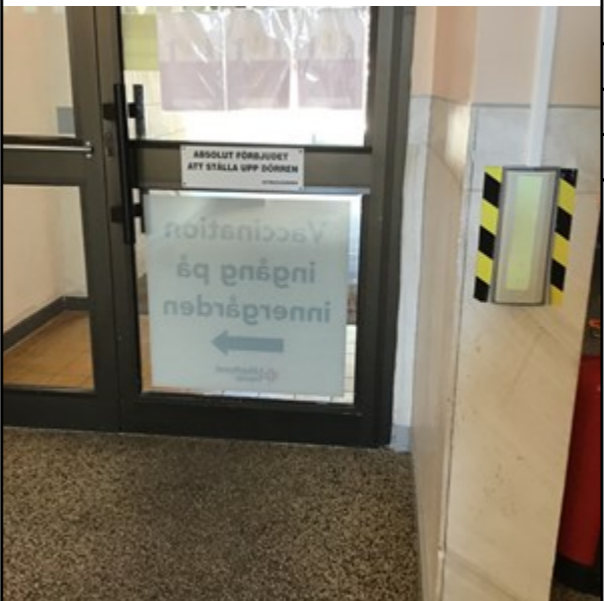
Ingång - Huvudingång / Yttre dörr / Yttre slagdörr / Öppnande av dörr / Öppnande av dörr inifrån	Dörröppnare innanför dörr	Höjd på dörröppnarens undre kant	86	cm

Höjd på dörröppnarens övre kant	110	cm	
		Dörröppnarens placering från hinder	300	cm	
		Ljushetskontrast (exakt mått)	0,40	NCS	
		Dörröppnarens ljushetskontrast	bra		
		Passagetid	10	s	Information om BBR:s byggregler: Rekommenderad tid är 15 sek om inte säkerhetssensor finns. Anmärkning: Passagetiden är för kort och säkerhetssensor saknas.
Ingång - Huvudingång / Yttre dörr / Yttre slagdörr / Dörrautomatik	Säkerhetssensor när dörren öppnas	Säkerhetssensor vid öppnande	nej		
	Säkerhetssensor när dörren stängs	Säkerhetssensor vid stängning	nej		
Ingång - Huvudingång / Yttre dörr / Yttre slagdörr / Dörren inifrån / Kontrast inifrån	Dörrblad mot vägg	Ljushetskontrast dörrblad mot vägg (exakt mått)	0,65	NCS

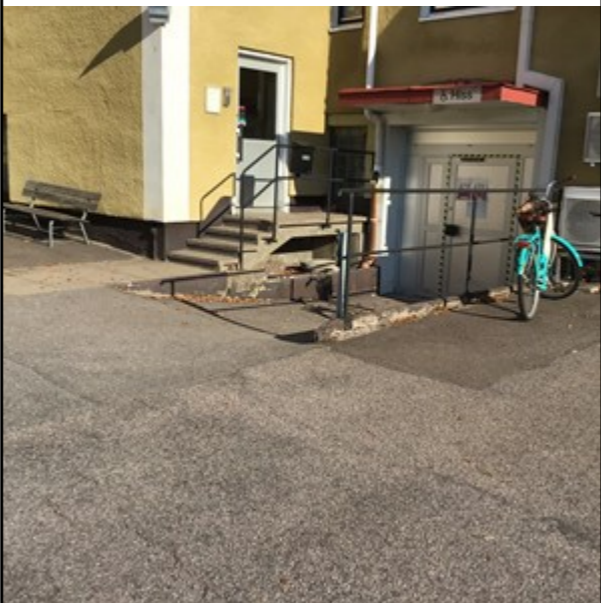
Belysning	ja (S)		
		Underlag	hårdgjort, jämnt (S)		
		Lutning längsled	1 %		
		Lutning sidled	0 %		
		Längd	10 m		
		Avstånd till entré	10 m		
Av- och påstigning - på bakgården / Gångväg till entré	Gångväg	Tydlig hänvisning till entré	nej (S)

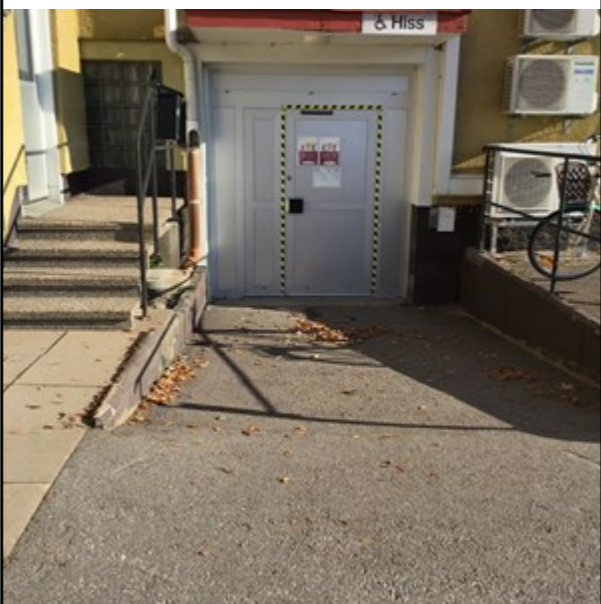
Belysning	ja (S)		
		Underlag	hårdgjort, ojämnt (S)		
		Risk att förväxla gångväg och cykelbana	ja (S)		
		Ränndal	finns inte		
		Lutning längsled	12 %		
		Lutning sidled	2 %		
		Bredd	2,50 m

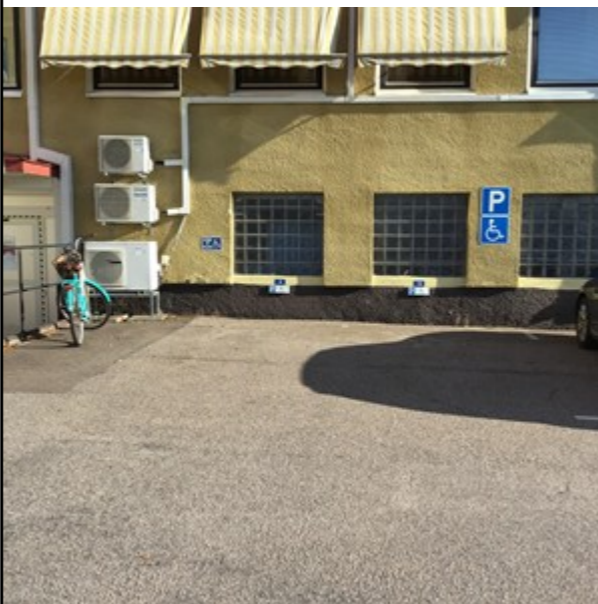
Parkering med krav på tillstånd för rörelsehinder - på bakgården / Typ av parkering	I bredd eller fristående

Markeringar	med skylt		Information om BBR:s byggregler: Parkering för fordon med särskilt tillstånd ska vara skyltad och ha en tydlig markering med symbol och linjer i marken. Anmärkning: Parkeringen har skylt men saknar tydlig markering av symbol och linjer i marken.
		Antal platser		2 st	
		Belysning	ja (S)		
		Underlag	hårdgjort, jämnt (S)		
		Lutning längsled		2 %	
		Lutning sidled		3 %	
		Bredd		3 m	
		Avstånd till entré		15 m	
Parkering med krav på tillstånd för rörelsehinder - på bakgården / Gångväg till entré	Gångväg

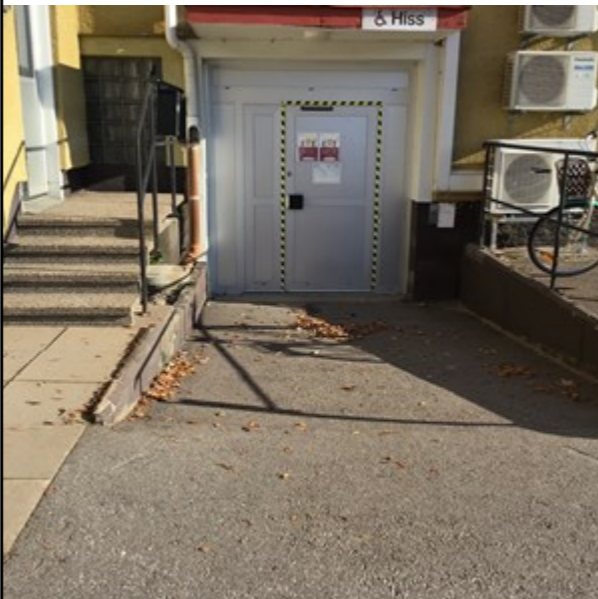
Tydlig hänvisning till entré	nej (S)		
		Belysning	ja (S)		
		Underlag	hårdgjort, ojämnt (S)		
		Risk att förväxla gångväg och cykelbana	ja (S)		
		Rännedal	finns inte		
		Lutning längsled		12 %	Information om BBR:s byggregler: Lutning i längsled bör inte överstiga 1:50 (2%). Anmärkning: Lutningen i längsled är för brant.

Lutning sidled		2 %	
Bredd		2,50 m

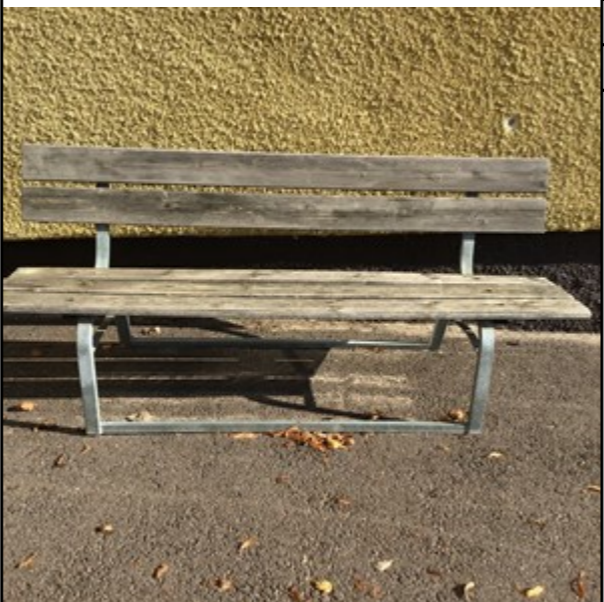
<p>Ingång - från bakgården / Sittplats i väntan på färdtjänst</p>	<p>Utformning</p>

<p>Sitthöjd</p>	<p>38 cm</p>	
		<p>Ryggstöd</p>	<p>ja</p>	
		<p>Stadig</p>	<p>ja (S)</p>	
		<p>Plats för fötter under sittytan vid uppresning</p>	<p>ja (S)</p>	
<p>Ingång - från bakgården / Yttre dörr / Yttre slagdörr</p>	<p>Yta framför dörr</p>

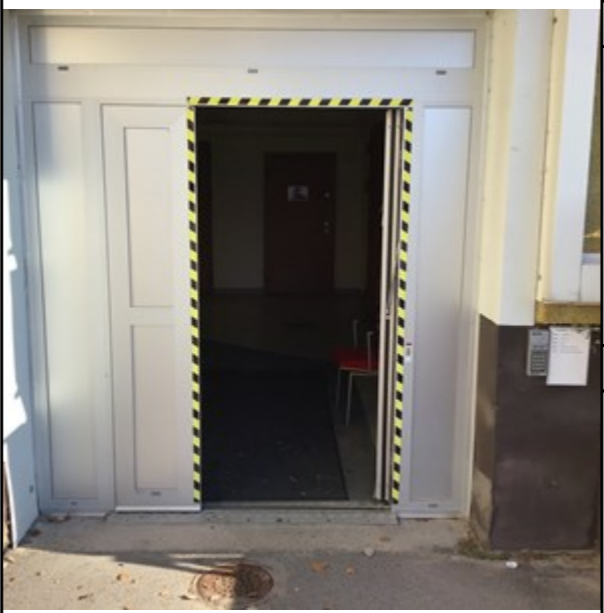
<p>Längd</p>	<p>400 cm</p>	
		<p>Bredd</p>	<p>260 cm</p>	
		<p>Lutning längsled</p>	<p>7 %</p>	<p>Information om BBR:s byggregler: Lutningen får vara max 1:50 (2%).</p> <p>Anmärkning: Lutningen i längsled framför dörren är för brant.</p>
		<p>Lutning i sidled</p>	<p>0 %</p>	
		<p>Underlag</p>	<p>hårdgjort, ojämnt (S)</p>	<p>Information om BBR:s byggregler: Markbeläggningen ska vara fast, jämn och helst halkfri. I BBR nämns underlag som är mer lämpliga än andra ur halksynpunkt, t.ex. asfalt och betongmarkplattor.</p> <p>Anmärkning: Underlaget är ojämnt.</p>

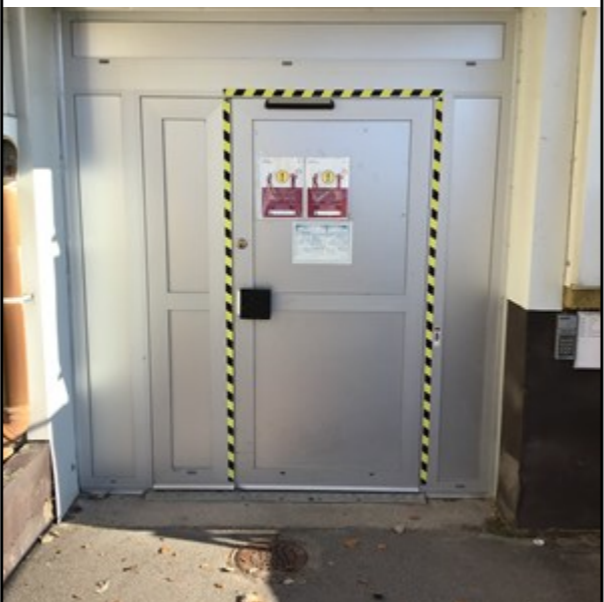
Ingång - från bakgården / Yttre dörr / Yttre slagdörr / Dörren utifrån / Kontrast	Dörrblad mot vägg

Ljushetskontrast dörrblad mot vägg (exakt mått)	0 NCS	
Ingång - från bakgården / Yttre dörr / Yttre slagdörr / Dörren utifrån / Kontrast / Markering runt dörröppning	Upptäckbar	Dörren är lätt att upptäcka	ja

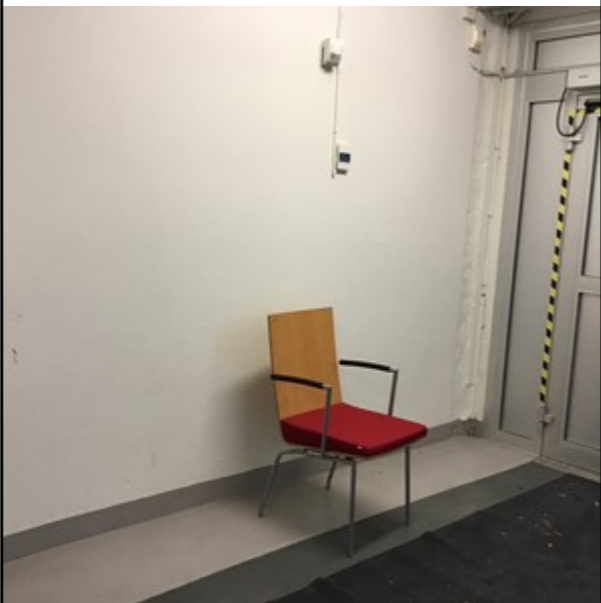
Ingång - från bakgården / Yttre dörr / Yttre slagdörr / Öppnande av dörr / Öppnande av dörr inifrån	Dörröppnare innanför dörr	Höjd på dörröppnarens undre kant	102	cm

Höjd på dörröppnarens övre kant	79	cm	
		Dörröppnarens placering från hinder	0	cm	
		Ljushetskontrast (exakt mått)	0,60	NCS	
		Dörröppnarens ljushetskontrast	bra		
		Passagetid	10	s	
Ingång - från bakgården / Yttre dörr / Yttre slagdörr / Dörrautomatik	Säkerhetssensor när dörren öppnas	Säkerhetssensor vid öppnande	ja		
	Säkerhetssensor när dörren stängs	Säkerhetssensor vid stängning	ja		
Ingång - från bakgården / Yttre dörr / Yttre slagdörr / Dörren inifrån / Kontrast inifrån	Dörrblad mot vägg	Ljushetskontrast dörrblad mot vägg (exakt mått)	0	NCS

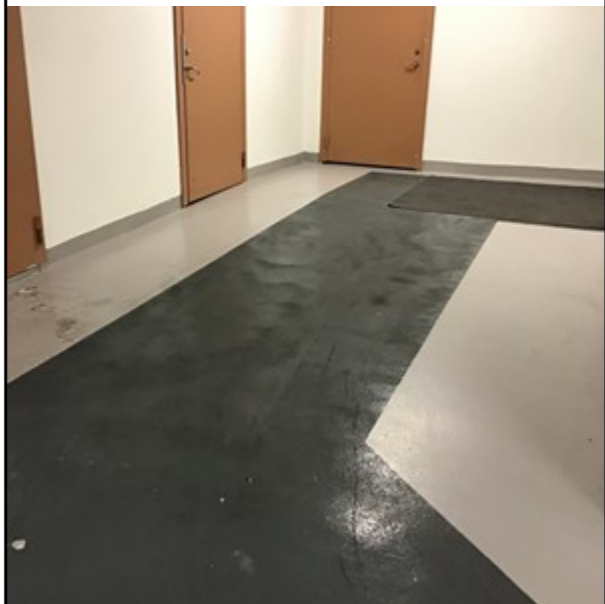
Passage - från bakgården / Inomhusmiljö / Gångyta	Gångyta

Bredd	300 cm		
		Vändmöjlighet	minst 200 cm		
		Underlag	jämnt (S)		
Passage / Inomhusmiljö / Ljud- och ljusmiljö	Belysning

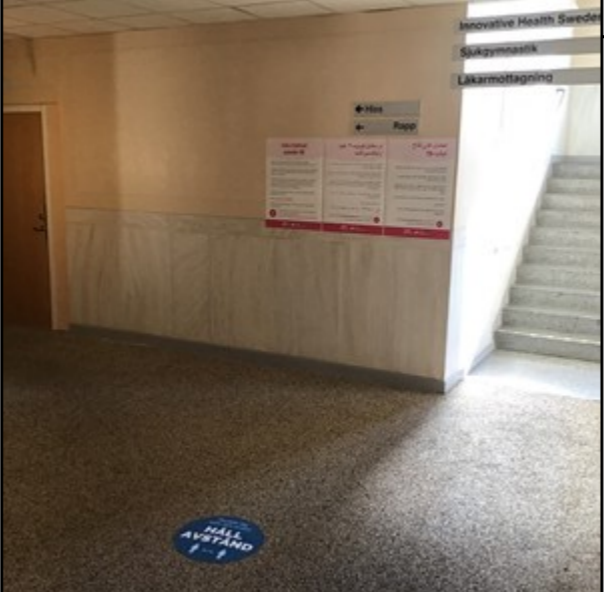
Passage / Inomhusmiljö / Gångyta	Gångyta

Bredd	170 cm		
		Vändmöjlighet	minst 150 cm		
		Underlag	halksäkert, jämnt (S)

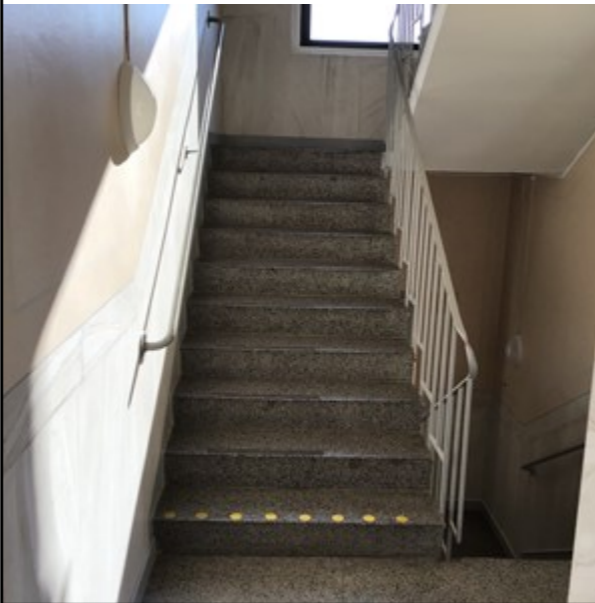
Beläggning	hårdgjord, jämn (S)		
		Antal trappsteg till vilplan	10	st	
		Bredd	120	cm	
		Stegdjup	30	cm	
		Steghöjd	16	cm	
		Öppning mellan plansteg	nej		
		Ljushetskontrast första steget (exakt mått)	0,40	NCS	
		Ljushetskontrast första steget	bra		
		Ljushetskontrast sista steget (exakt mått)	0,40	NCS	
		Ljushetskontrast sista steget	bra

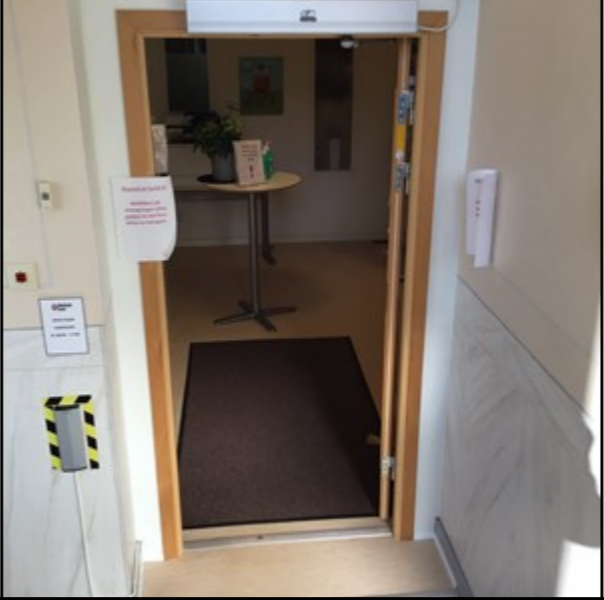
Passage / Inomhusdörr / Slagdörr / Dörren utifrån	Dörrbredd

Dörröppningens fria bredd	87 cm	
Passage / Inomhusdörr / Slagdörr / Dörren utifrån / Kontrast	Dörrblad mot vägg

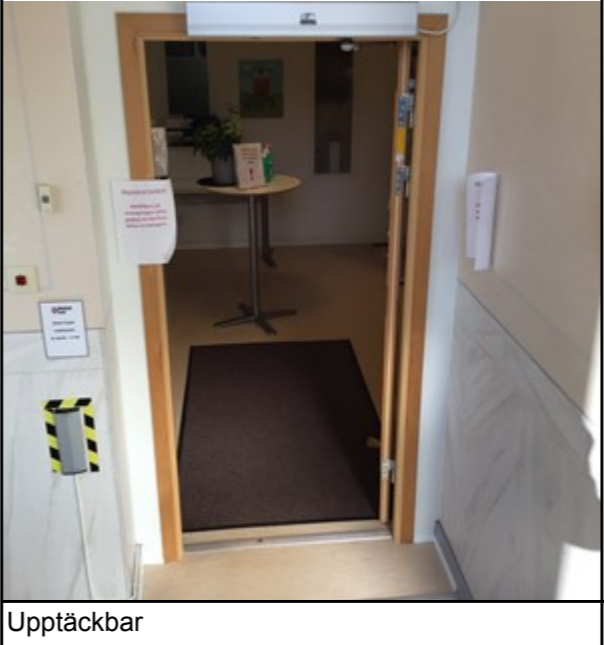
Ljushetskontrast dörrblad mot vägg (exakt mått)	0 NCS	
Passage / Inomhusdörr / Slagdörr / Dörren utifrån / Kontrast / Markering runt dörröppning	Upptäckbar Markeringens bredd Markering mot dörrblad Markering mot omgivande yta	Dörren är lätt att upptäcka Bredd Ljushetskontrast markering mot dörrblad (exakt mått) Ljushetskontrast markering mot omgivande yta (exakt mått)	ja 50 mm 0,40 NCS 0,40 NCS

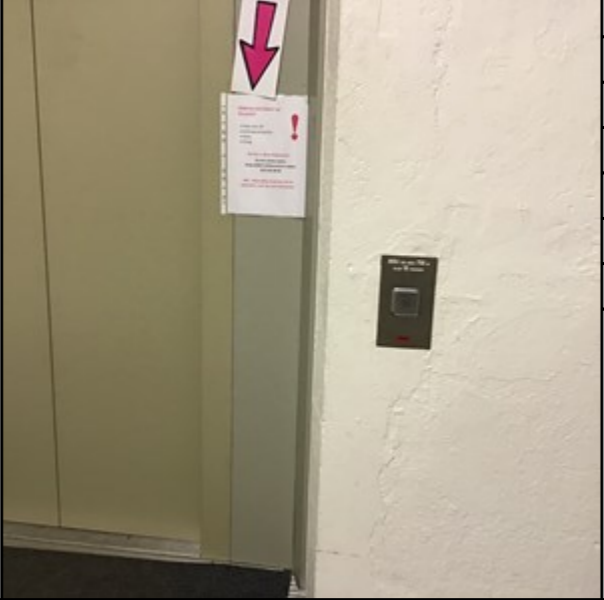
Passage / Hiss / Anropsknapp / En knapp	Utformning en knapp

Typ tryckknapp Höjd över underlag Avstånd till närmaste hinder Ljushetskontrast knapp mot panel (exakt mått) Ljushetskontrast panel mot bakgrund (exakt mått) Bekräftelse på knapptryckning Anropsknappens kontrast Punktskrift Storlek på knapp	100 cm 190 cm 0 NCS 0,44 NCS hörbar, synlig svag nej 50 mm	
Passage / Hiss / Hissdörr / Skjutdörr / Dörren utifrån	Dörrbredd

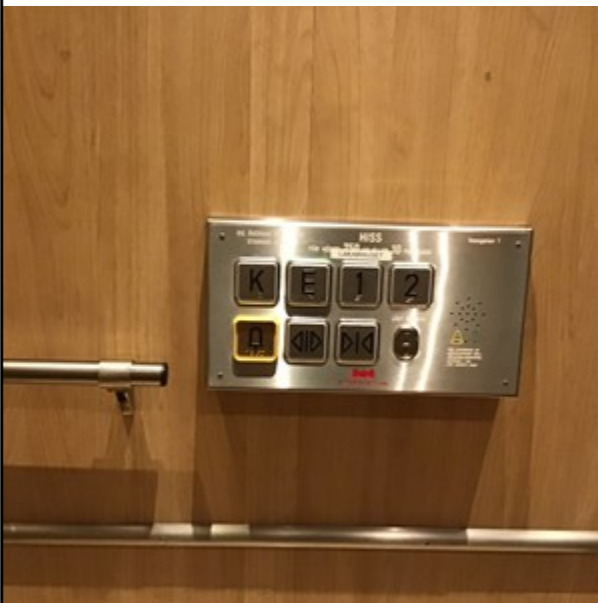
Höjd översta knappraden	105	cm	
		Ljushetskontrast hissknapp mot hisspanel (exakt mått)	0	NCS	
		Ljushetskontrast hisspanel mot bakgrund (exakt mått)	0,10	NCS	
		Hisspanelens ljushetskontrast	svag		
		Knappstorlek	50	mm	
		Knapp för entréplan skjuter ut	ja		
		Hisspanel eller hissknappar är utvinklade från vägg	ja		
		Bekräftelse på knapptryckning	hörbar, synlig		
		Avstånd mellan knapparna	10	mm	
		Typ	tryckknapp		
		Färg på knapp för entréplan	grön		
		Knapp för att stänga dörren	ja		
		Larmknapp	Grafisk symbol	ja

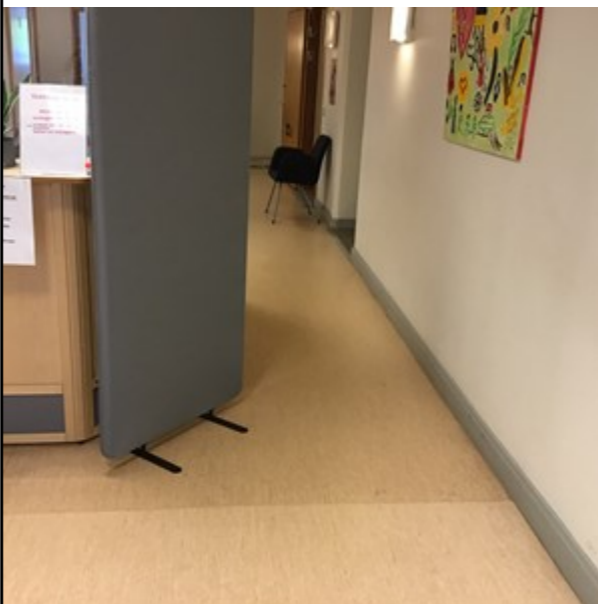
Bredd	95 cm	
		Vändmöjlighet	minst 150 cm	
		Underlag	halksäkert, jämnt (S)	
	Gångytans bredd är delvis begränsad	Bredd	95 cm	
Receptionshall / Reception	Allmänt	Käpphållare	nej	
		Belysning av disk bedöms som	bländfri (S)	
		Ljudmiljö bedöms som	störande bakgrundsljud förekommer (S)	
		Läppläsning möjlig	ja (S)	
		Hörslina vid disk	nej	
				<p>Information om BBR:s byggregler: Receptionen ska vara utrustad med hörslina s.k. receptionsslinga. Tydlig skylt ska informera om att teleslinga finns.</p> <p>Anmärkning: Receptionsslinga saknas.</p>

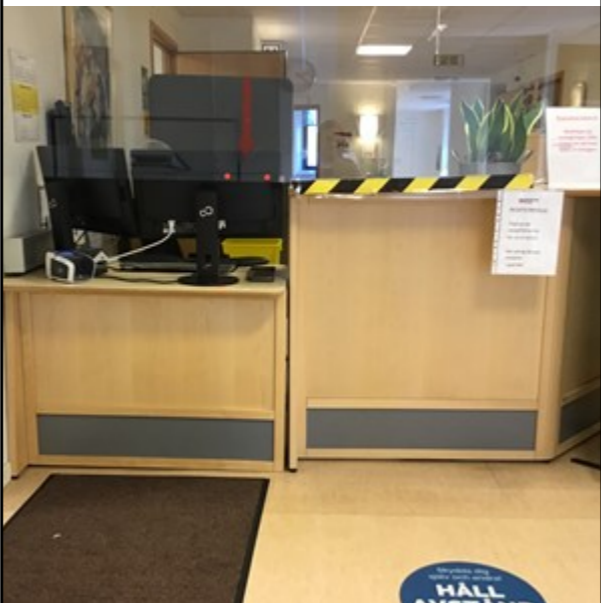
Disk med fast höjd	Höjd på diskens lägsta del	80	cm	
		Längd på diskens lägsta del	110	cm		
		Fri höjd under diskens lägsta del	78	cm		
		Benutrymme på djupet	15	cm		
		Ljushetskontrast del av disk (exakt mått)	0	NCS	Information om BBR:s byggregler: Receptionsdisken ska vara lätt att upptäcka och kontrast mot omgivningen ska vara minst 0,40 NCS. Anmärkning: Receptionsdisken är svagt kontrastmarkerad.	
		Diskens ljushetskontrast	svag			
Receptionshall / Reception / Betalning / Kortläsare

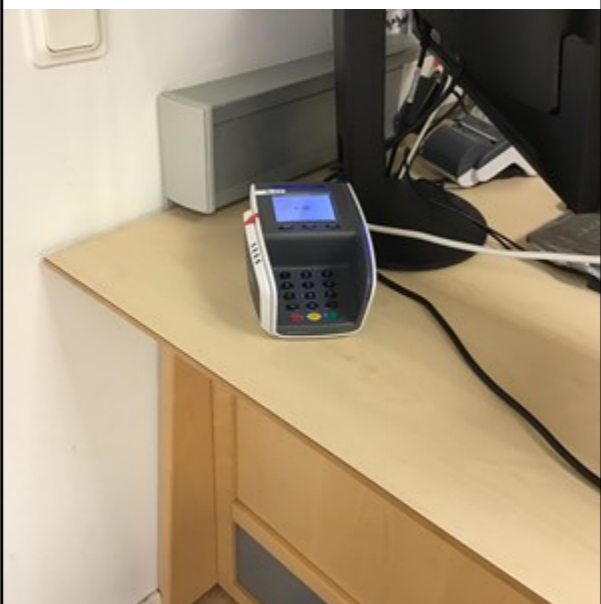
Fast placerad	Höjd	80	cm	
		Kännbar punkt på 5:an	ja			
		Ljushetskontrast knapp mot panel (exakt mått)	0,40	NCS		
		Ljushetskontrast panel mot bakgrund (exakt mått)	0,40	NCS		
		Ljushetskontrast	bra			
Receptionshall / Reception / Betalning	Annat betalsätt	Alternativt sätt att betala	faktura, kontanter

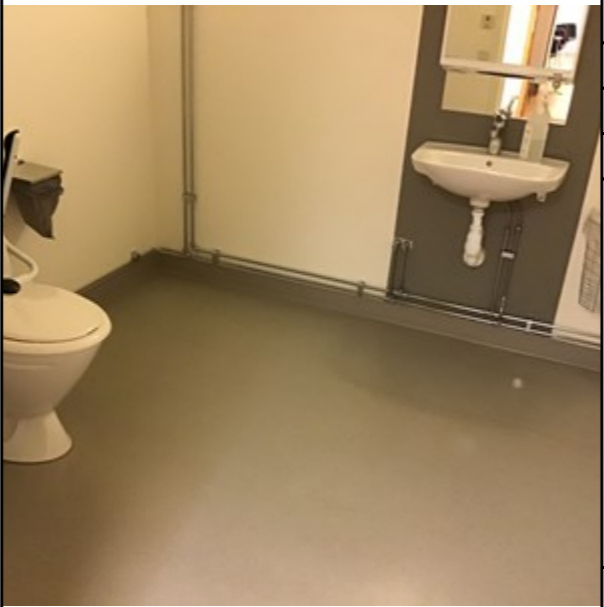
Utrymme	Längd	248	cm	
		Bredd	280	cm		
		Fri vändyta	180	cm		
		Avstånd mellan tvättställ och toalettstol	125	cm		
		Doftblock eller liknande som avger doft	nej (S)			
		Stor behållare med lock	nej (S)		<p>Information om BBR:s byggregler: På stora toaletter bör finnas behållare med lock stora nog för inkontinensstomihjälpmiddel eller vuxenblöja.</p> <p>Anmärkning: Stor och stabil behållare med lock saknas.</p>	
		Utrymningslarm	saknas		<p>Information om BBR:s byggregler: Visuellt brandlarm ska finnas. Det ska vara lätt att upptäcka för person med stark hörselnedsättning som sitter på toalettstolen.</p> <p>Anmärkning: Visuellt brandlarm saknas.</p>	
Klädkrok	Höjd	120	cm	<p>Information om BBR:s byggregler: Klädkrok på toaletten ska vara på lämplig höjd (80 cm) för personer som förflyttar sig med rullstol eller för barn. Lämpligt avstånd från hörn eller hinder är 70 cm.</p> <p>Anmärkning: Kroken sitter för högt och för nära hörn.</p>

Avstånd från hörn	70	cm

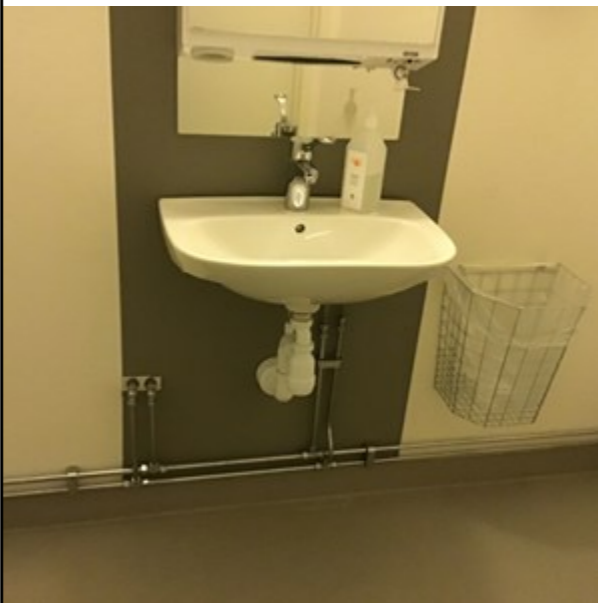
Handfat	Höjd	87	cm	
		Avstånd från framkant till bakomvarande vägg	42	cm		
		Avstånd från handfatets mittpunkt till sidovägg	120	cm		
		Vattenlås och rör är dragna i eller bakåt mot väggen	ja			
		Ljushetskontrast mot vägg (exakt mått)	0,44	NCS		
		Ljushetskontrast mot vägg	bra			
		Vattenkran	Typ	spak		
		Avstånd från handtag till handfatets framkant	30	cm		
		Avstånd från vattenstråle till handfatets framkant	22	cm		
	Tvål	Höjd tvålfunktion	110	cm		
		Avstånd från tvålhandtag till handfatets framkant	35	cm		
		Avstånd från tvålöppning till handfatets framkant	35	cm		
		Engreppsfunktion	ja (S)			
		Parfumerad	nej			
Torkmöjlighet	Höjd	135	cm			
	Typ	papper som rivs av				
Stor toalett inomhus - Vid reception / Handfat / Spegel ovanför handfat	Spegel som är plan mot vägg	Avstånd från spegelns underkant ner till handfat	13	cm		
		Höjd övre kant ner till golv	186	cm

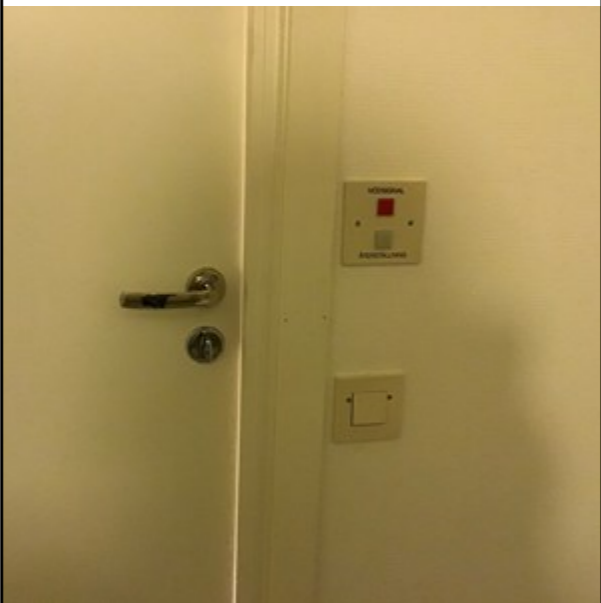
Stor toalett inomhus - Vid reception / Nödlarm	Högre nödlarm på vägg	Höjd	120	cm

Möjligt att komma intill larmknapp	ja		
	Lägre nödlarm på vägg	Höjd	22	cm

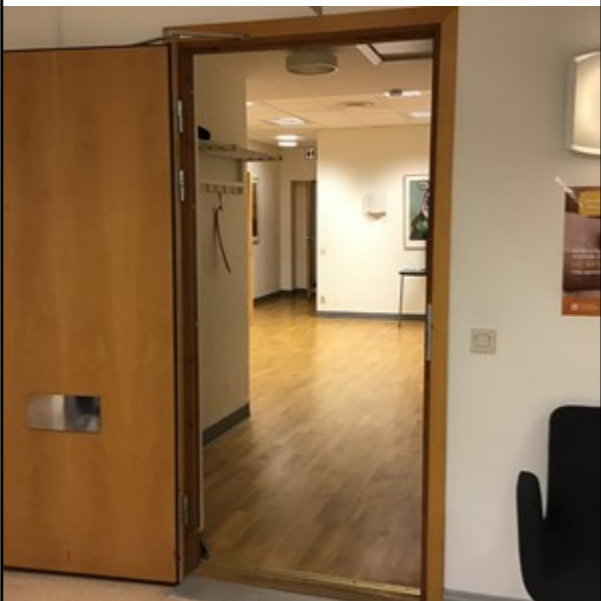
Väntrum / Inomhusdörr / Slagdörr / Dörren utifrån	Dörrbredd

Dörröppningens fria bredd	94 cm	
	Tröskel

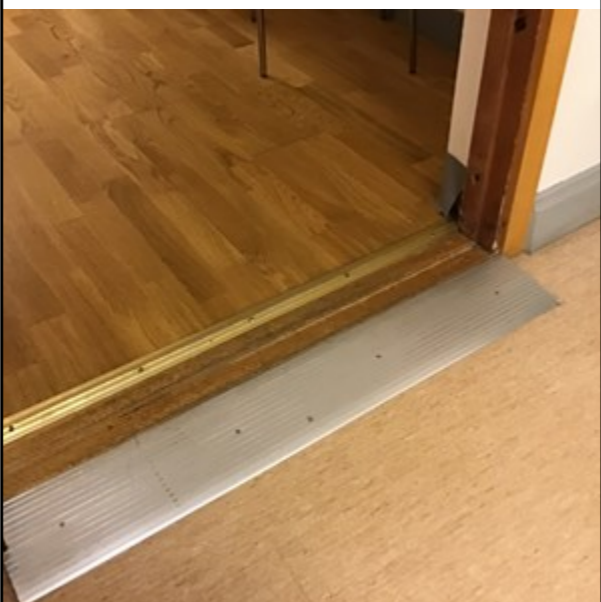
Tröskelhöjd från utsidan	20 mm	
			Avfasning från utsidan	svag lutning	
			Tröskelhöjd från insidan	0 mm	
			Avfasning från insidan	behövs inte

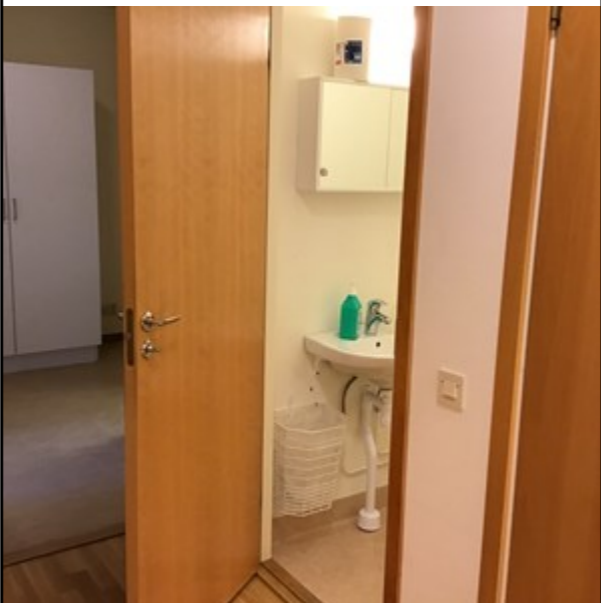
Dörröppningens fria bredd	68	cm	
	Tröskel	 	Tröskelhöjd från utsidan	15	mm	
			Avfasning från utsidan	saknas		
			Tröskelhöjd från insidan	45	mm	
			Avfasning från insidan	saknas

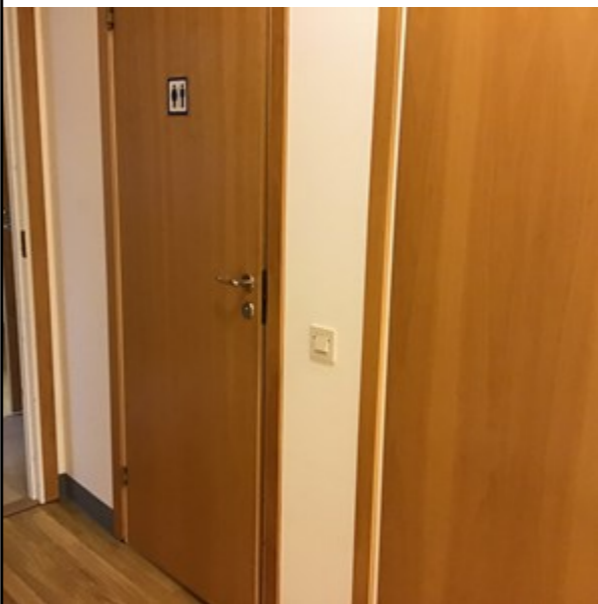
Toalett inomhus - I väntrum / Dörr / Slagdörr / Dörren utifrån / Kontrast	Dörrblad mot vägg	Ljushetskontrast dörrblad mot vägg (exakt mått)	0,40	NCS

Upptäckbar	Dörren är lätt att upptäcka	ja		
Toalett inomhus - I väntrum / Dörr / Slagdörr / Dörren utifrån / Kontrast / Markering runt dörröppning	Markeringens bredd	Bredd	50	mm	
	Markering mot dörrblad	Ljushetskontrast markering mot dörrblad (exakt mått)	0	NCS	
	Markering mot omgivande yta	Ljushetskontrast markering mot omgivande yta (exakt mått)	0,40	NCS	
Toalett inomhus - I väntrum / Dörr / Slagdörr / Öppnande av dörr / Öppnande av dörr utifrån	Dörren öppnas endast manuellt	Dörrstängare eller tung dörr	finns inte		
Toalett inomhus - I väntrum / Dörr / Slagdörr / Öppnande av dörr / Öppnande av dörr inifrån	Dörren öppnas endast manuellt inifrån	Dörrstängare eller tung dörr	finns inte		
Toalett inomhus - I väntrum / Dörr / Slagdörr / Dörren inifrån / Kontrast inifrån	Dörrblad mot vägg	Ljushetskontrast dörrblad mot vägg (exakt mått)	0,40	NCS
